## TRƯỜNG NG H P LÂM SÀNG

## Chẩn đoán hình ảnh nh rò động mạch cảnh trong xoang hang

Viết bởi Biên tập viên

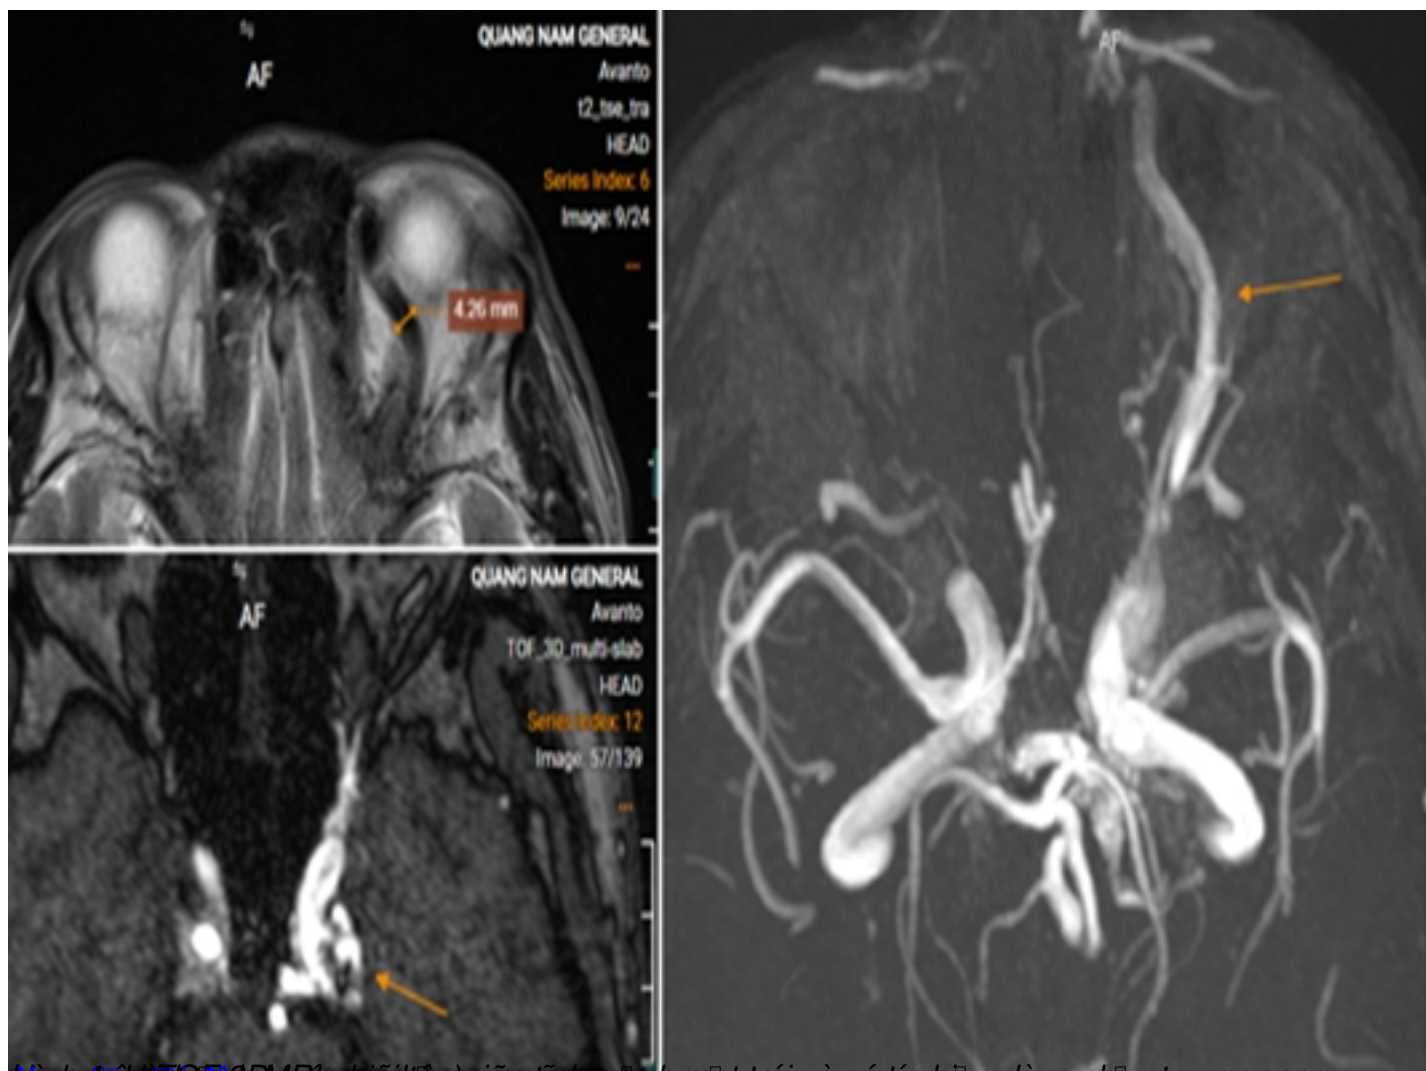
Nhau nhĩ (Cavernous sinus) giãn tĩnh mạch mắt trái và có tín hiệu dòng chảy trong xoang

Bệnh nhân nam 36 tuổi, tiền sử chấn thương sọ não cách 2 tháng, nhập viện vì đau nhức, đầu mắt trái, nhìn chập lờ ngoài. Bệnh nhân được chụp cộng hưởng từ (MRI) hộp sọ, trên hình ảnh ghi nhận giãn tĩnh mạch mắt trái và có tín hiệu dòng chảy trong xoang hang trên TOF 3D, gợi ý rò rỉ động mạch cảnh trong xoang hang bên trái.
